PROYECTO FIN DE CARRERA

MINA - LAVADERO EL LIRIO

ANÁLISIS HISTÓRICO - CONSTRUCTIVO Y DE PATOLOGÍAS

AUTOR: JUAN FRANCISCO GARCÍA VIVES.
DIRECTOR: PEDRO - ENRIQUE COLLADO ESPEJO.

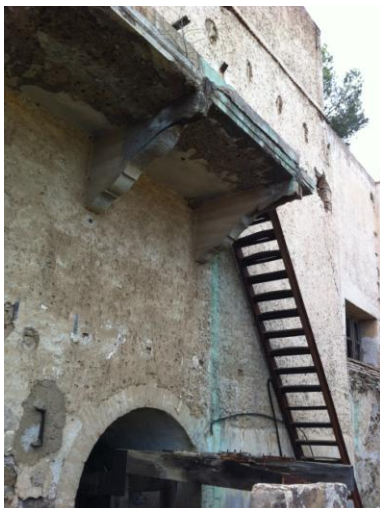
En el conjunto minero El Lirio encontramos el hierro en sus dos posibles formas: el estructural y el no estructural. Su uso estructural lo vemos en las plataformas de trabajo del castillete (perfilería metálica, IPE y UPN) y la pasarela (perfiles metálicos IPE de menor sección que los anteriores). Existe una estructura auxiliar que servía para proteger del sol, localizada en el castillete. También incluiríamos dentro del acero estructural la escalera de mano del castillete y de la nave 3, así como los patinillos (empotrados en el muro) de acceso a la plataforma de la pasarela. En la nave - lavadero 1 vemos un gran perfil IPE dispuesto horizontalmente que, probablemente, tuviera función de soportar alguna carga dinámica. También vemos que se empleó el acero en la nave 2, en las cerchas de tipología Belgas y en la estructura del voladizo semicircular. Finalmente, lo encontramos como armadura de tracción en las barras del voladizo de la nave 3 y en los perfiles de los apoyos de la ménsula.

Armadura del voladizo y
escalera. Nave - lavadero 3.

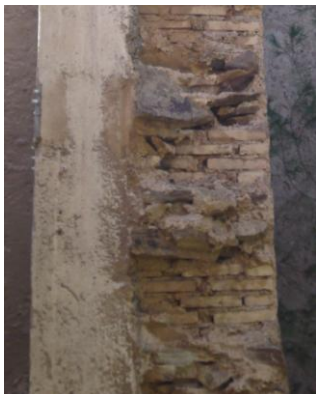
Mampostería verdugada. Demolición parcial de un muro en la nave - lavadero 1.

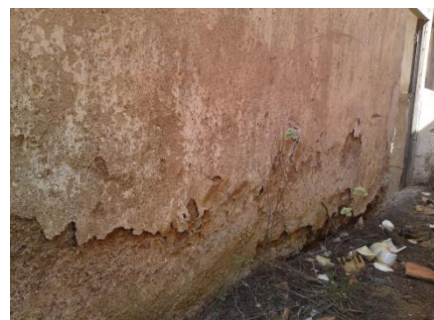
Desconchado en el alzado posterior de la casa de máquinas.

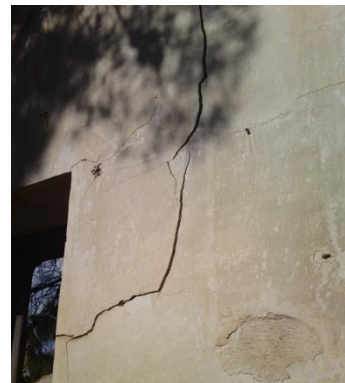
En la *casa de máquinas* podemos distinguir entre grietas que podrían ser producidas por acciones mecánicas y fisuras producidas por la dilatación térmica. Se localiza una grieta en el encuentro del muro con el hastial del alzado lateral izquierdo que da a la montaña. Podría ser producida por un empuje del terreno hacia el interior de la casa y también por un asiento diferencial bajo ese muro. Esta grieta continúa transmitiéndose a través de los huecos de ventana y puertas de los muros del alzado principal y del alzado posterior.

Grieta en el muro de la ventana del alzado principal de la casa de máquinas.

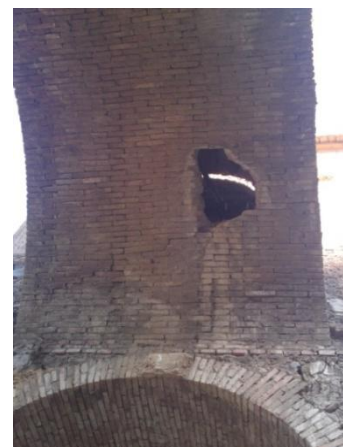
Observamos grietas en algunas de las bóvedas que definen los tramos de la pasarela. Éstas son las mismas grietas transversales de las que hemos hablado anteriormente, de ahí la importancia de estudiar las grietas en su conjunto.

Estudiar la posibilidad de que estas grietas sean producidas por disgregaciones del mortero debido a la falta de conglomerante que provoca un asiento y una falta de adherencia entre los ladrillos.⁴

Grieta y desprendimiento de ladrillos en la bóveda del segundo tramo de la pasarela.

Para poder determinar el origen de esta patología sería necesario, como ya hemos mencionado en varias ocasiones, realizar un estudio sobre las grietas mediante la auscultación de las mismas con testigos y ver su comportamiento en un determinado periodo de tiempo; observar el estado en que se encuentran las cimentaciones para determinar si la grieta se genera por algún fallo en éstas.

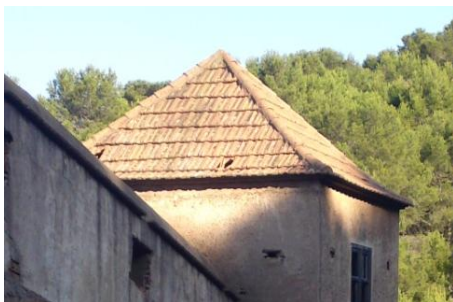
*Cubierta de la caseta de la pasarela.
Lagunas en los paños.*

Hablar de cubiertas en el conjunto minero es hacerlo de demoliciones. No se conserva la de la casa de máquinas ni las de las naves - lavadero, pero sí la de la pequeña cubierta a cuatro aguas de la caseta de la pasarela. En ella la patología que observamos son lagunas en los paños de la cubierta, es decir, pérdida de algunas tejas, probablemente debido a la acción del viento sobre ella.

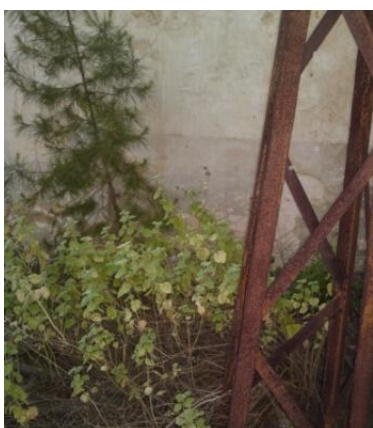
Casa de máquinas. Plantas superiores en el interior.

En los edificios del conjunto minero observamos biodeterioro tanto micro como macroscópico. Existen microespecies tales como los líquenes y hongos que aparecen en la parte inferior de los paramentos. También se observan otras especies más grandes como pinos, setas y arbustos en el interior de las edificaciones que sin cubiertas y por efecto de la germinación se originan.

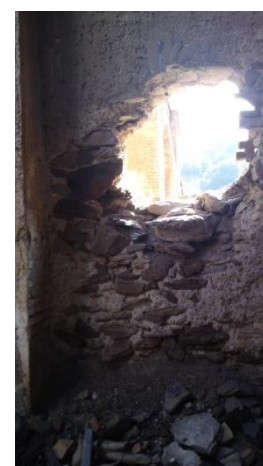
También observamos desprendimientos de ladrillos en la formación de la rosca de dos bóvedas de la pasarela.

Nave 1.
Desprendimientos.

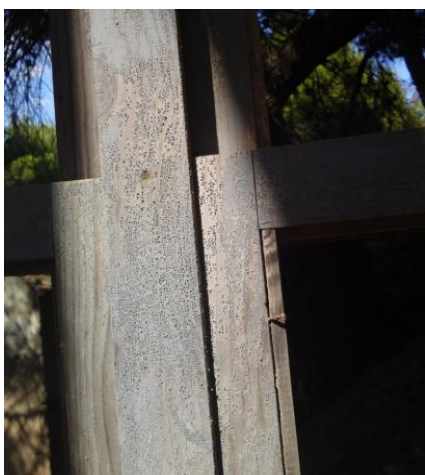
Soleamientos en la madera de la ventana. Pérdida de su tratamiento. Casa de máquinas.

Los rayos ultravioletas procedentes del sol hacen que la madera envejezca con mucha mayor rapidez que si estuviera en un ambiente protegido. La presencia constante de estos rayos en la madera permite que vaya desapareciendo el tratamiento de la misma y, una vez que ha desaparecido, se torne color grisáceo, se marquen las fendas de la madera y se agriete.

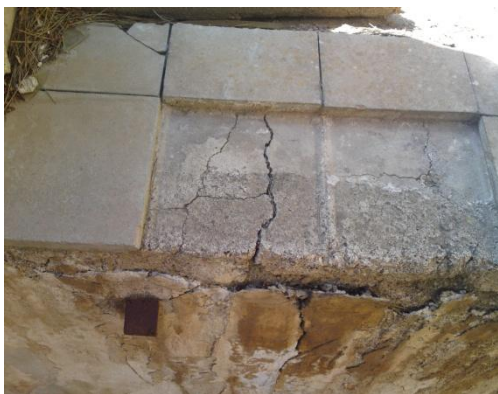
Quebranto y descuelgue de baldosas en el alféizar de la ventana de la casa de máquinas.

Las baldosas sólo las encontramos en la casa de máquinas en el solado y en los alféizares de las ventanas. Las principales patologías que se observan en el edificio son la fisuración y el quebranto de las piezas. La incidencia directa del agua de lluvia sobre éstas al no disponer de cubierta (demolición), la mala adherencia con el mortero de agarre por su baja calidad, y las dilataciones térmicas del propio material, favorece que se agrieten y fisuren.

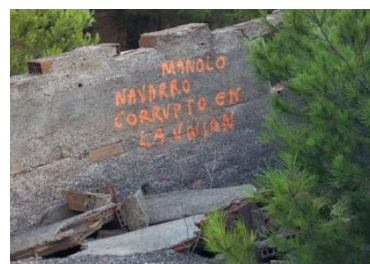
Graffiti en el muro de la pasarela.

En el conjunto minero los encontramos en el castillete y en la pasarela, en el interior del muro del habitáculo.

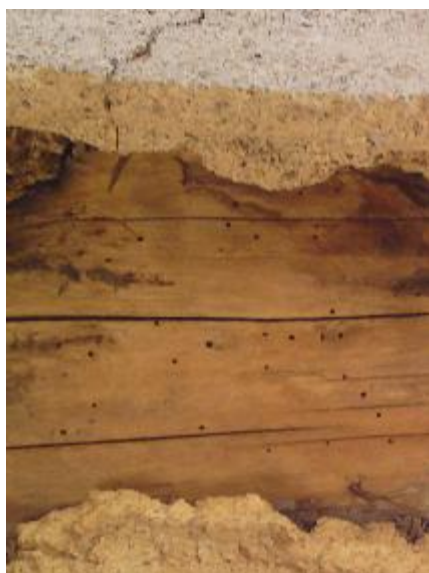
*Xilófagos en el rollizo de la puerta.
Carcoma común. Casa de máquinas.*

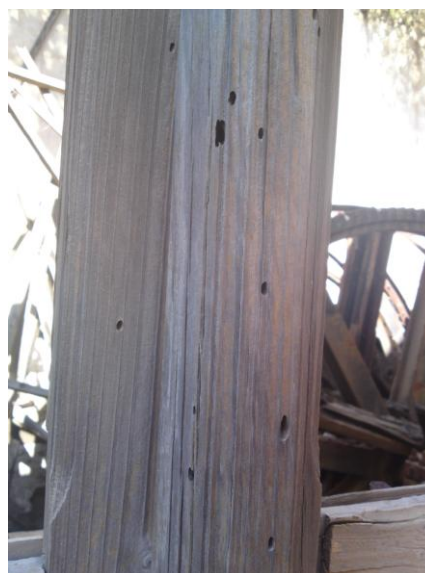
*Xilófagos. Carcoma común. Ventanas.
Casa de máquinas.*

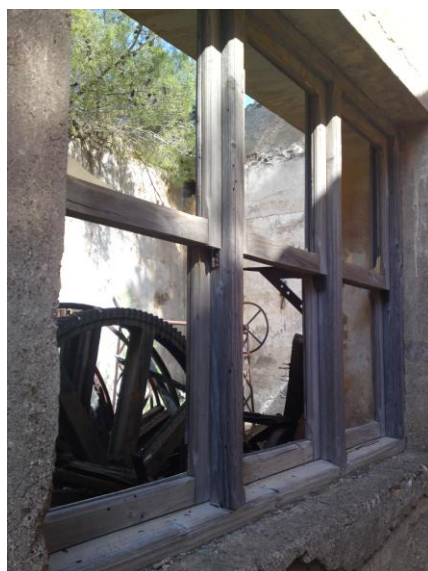
Radiación UVA. Ventana del alzado posterior. Exterior. Casa de máquinas.

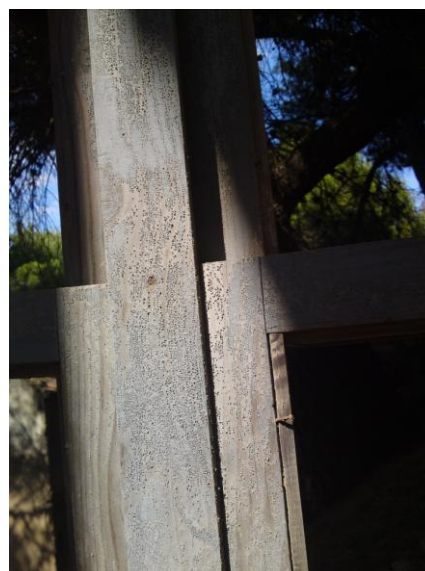
Radiación UVA. Ventana del alzado frontal. Interior. Casa de máquinas.

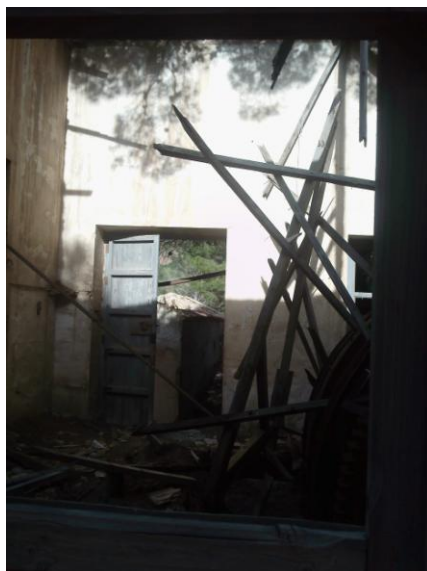
Escombros de la demolición de la cubierta de la casa de máquinas.

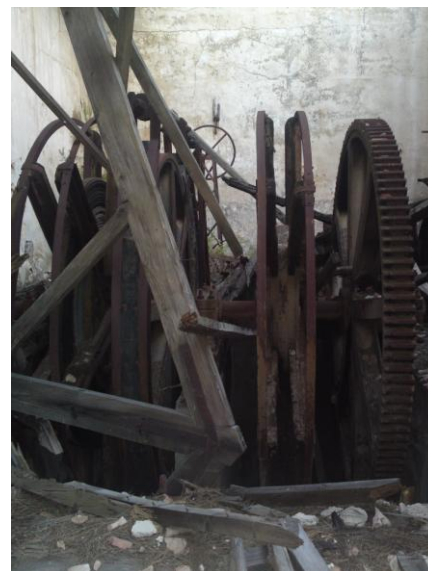
Escombros de la cubierta. Interior de la casa de máquinas.

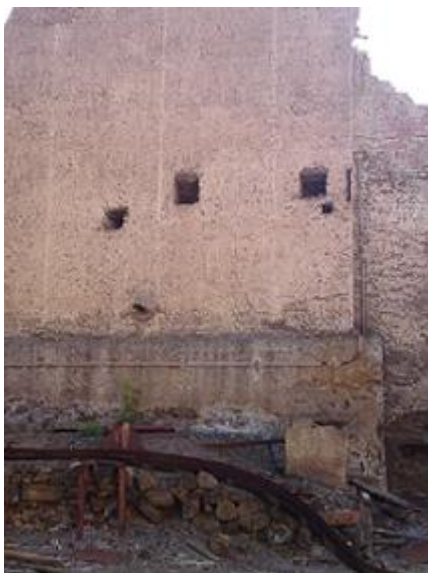
</div><div><i>Humedad por capilaridad. Zócalo capilar. Zapata alzado lateral derecho.</i></div></div> <div><div>

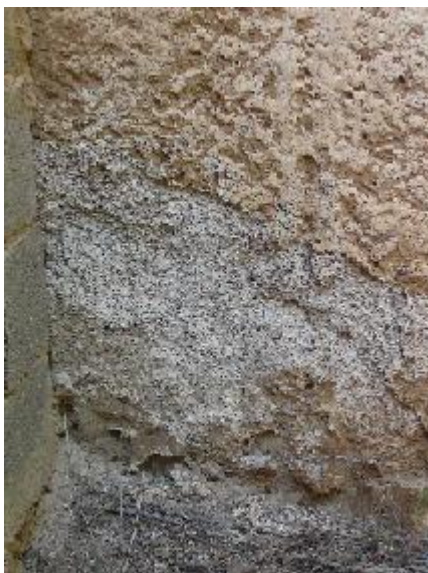
<p><i>Eflorescencia. Muro. Alzado lateral derecho. Cara interior. Castillete.</i></p></div><div>

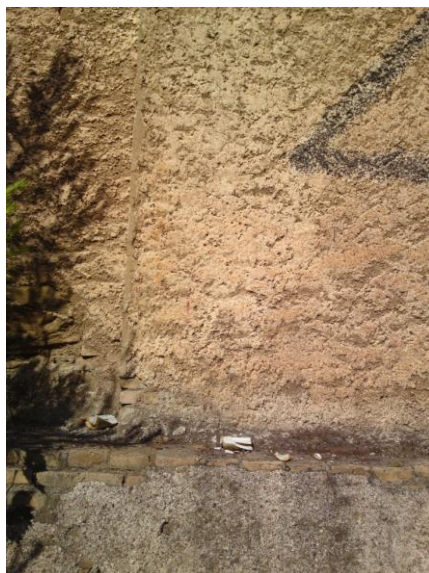
<p><i>Eflorescencia. Encuentro del muro con la zapata. Alzado lateral izquierdo.</i></p></div></div>			
DESCRIPCIÓN			
<p>Las <i>eflorescencias</i> dependen de la humedad y de la temperatura, se presentan en forma de capas cristalinas en la superficie del material, resultado del depósito de sales solubles como sulfatos, nitratos y cloruros. Cuando la cristalización se produce en el interior de los poros se llaman <i>criptoeflorescencias</i>, que son las que causan la exfoliación y separación de las costras superficiales del elemento.</p> <p>Encontramos <i>eflorescencias</i> en las zonas que presentan humedad por capilaridad, como sucede en el encuentro de las zapatas con el terreno y en zonas localizadas de la parte superior de los muros.</p>

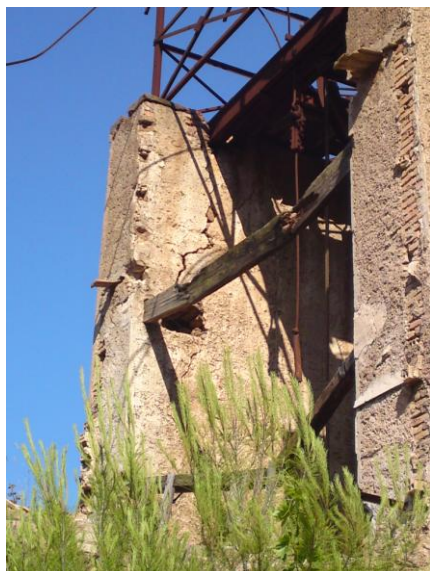
*Radiación solar UVA en la viga
arriostradora de los muros. Castillete.*

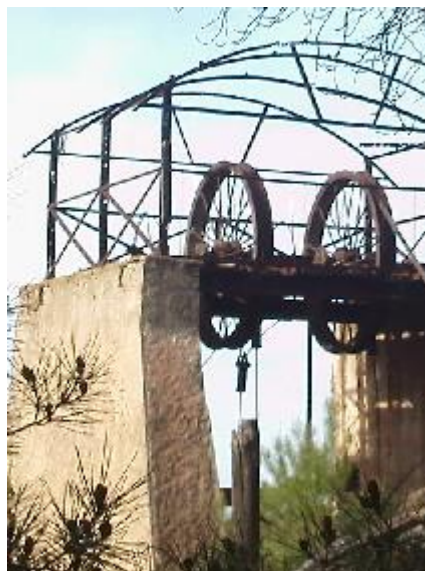
*Radiación solar UVA en el entrevigado,
cara superior del forjado. Castillete.*

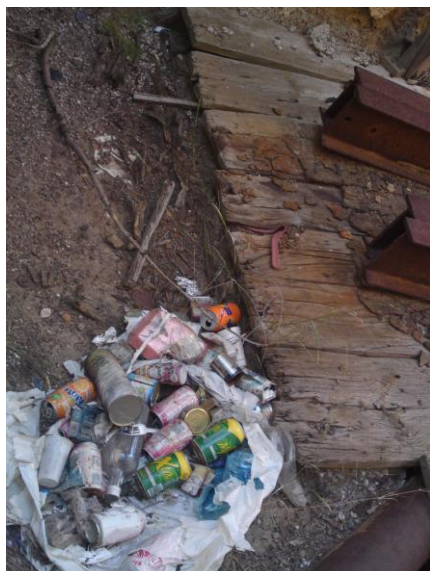
</div><div>Vertidos de basuras en la proximidad al borde del pozo del castillete.</div></div> <div><div> </div><div>Escombros en la abertura del pozo del castillete.</div></div>			
DESCRIPCIÓN			
<p>En la presente ficha de patologías incluimos los <i>vertidos de basuras y escombros</i>.</p> <p>Encontramos los vertidos de basuras en el borde del pozo y los escombros sobre unos perfiles metálicos al comienzo de la boca mina.</p>

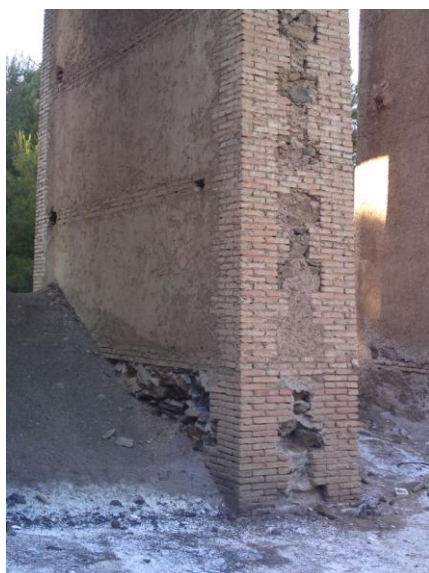
Humedad por capilaridad en los muros de la pasarela.

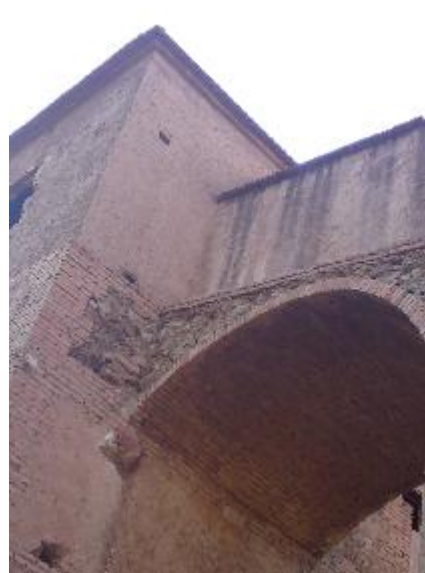
Humedad por filtración de agua en el muro del habitáculo. Pasarela.

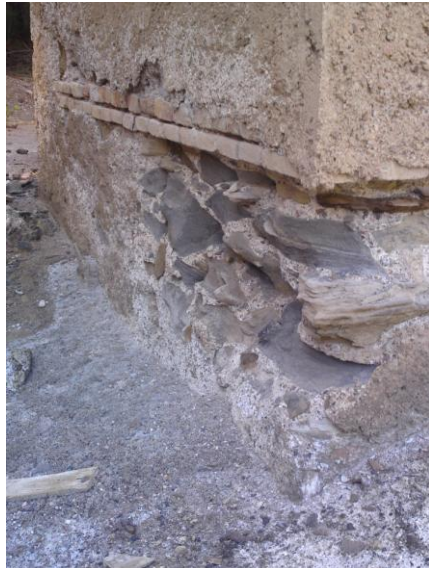
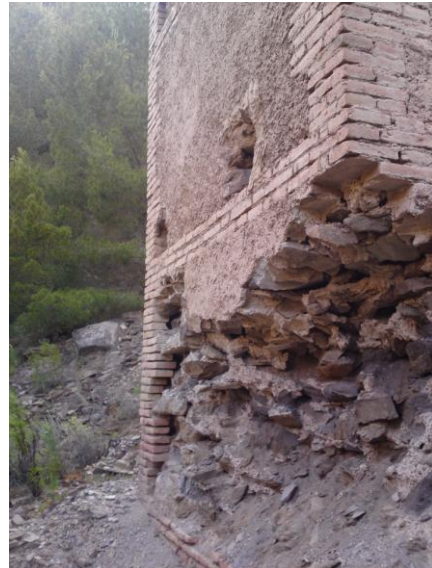
25	FICHAS DE PATOLOGÍAS		FPP.03
	PASARELA	EFLORESCENCIAS

Eflorescencia en los muros de la pasarela, en los dos tramos.	Criptoeflorescencia en un muro de carga del segundo tramo. Pasarela.

DESCRIPCIÓN
<p>Las <i>eflorescencias</i> dependen de la humedad y de la temperatura, se presentan en forma de capas cristalinas en la superficie del material, resultado del depósito de sales solubles como sulfatos, nitratos y cloruros. Cuando la cristalización se produce en el interior de los poros se llaman <i>criptoeflorescencias</i>, que son las que causan la exfoliación y separación de las costras superficiales del elemento.</p> <p>Encontramos eflorescencias en las zonas que presentan humedad por capilaridad, en los muros de la pasarela en contacto con el terreno, tanto los del primer tramo como los del segundo. También vemos las eflorescencias en los muros del habitáculo, que por la filtración del agua de lluvia ha provocado desprendimientos en el revestimiento.</p> <p>Observamos criptoeflorescencias por capilaridad en muros del segundo tramo de la pasarela.</p>

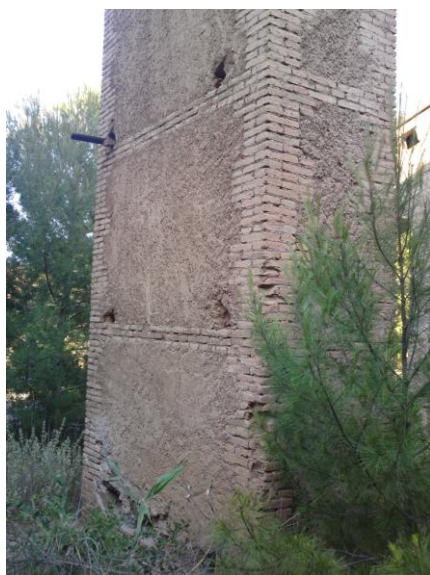
<p><i>Plantas superiores, pinos, segundo tramo de la pasarela.</i></p>

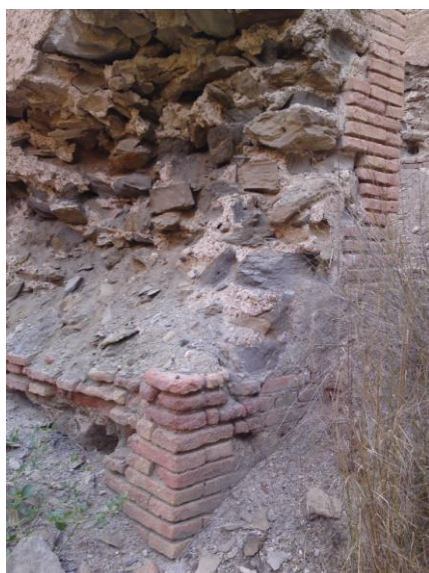
*Efecto de la haloclastia en un muro,
segundo tramo de la pasarela.*

La *haloclastia* o *arenización* es un proceso de degradación en el que la piedra se va erosionando. Esta inconsistencia se manifiesta a través de la caída espontánea del material en forma de polvo o gránulos, causada por la cristalización de las sales en la red porosa del material, perdiéndose el material cementante hidrosoluble que mantenía la cohesión interna. La expansión que sufren las sales al cristalizar provoca grandes tensiones en el interior del material, disgregándose los materiales con el tiempo y surgiendo pérdidas de masa, abombamientos, aparición de masas pulverulentas, etc.

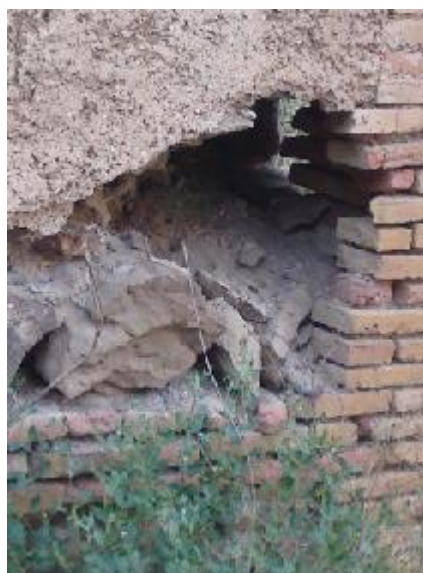
*Haloclastia en un muro, segundo
tramo de la pasarela.*

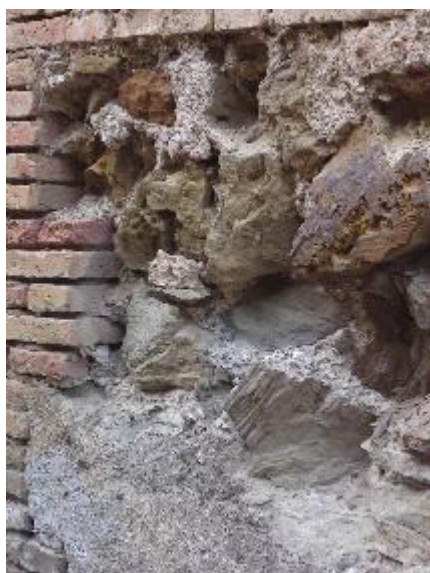
Alveolización en un muro, segundo tramo de la pasarela.

La *alveolización* es una degradación que se manifiesta con la formación de cavidades de forma y dimensiones variables. Los alvéolos a menudo están interconectados y no tienen distribución uniforme. Esta patología es frecuente en aquellos pétreos que presentan cementante calizo (granos pequeños) ya que, debido a su alta porosidad, en su interior se introduce mucha humedad la cual, al evaporarse, deja depositadas sales higroscópicas que posteriormente son cristalizadas, lo que provoca el consiguiente aumento de volumen, produciendo la rotura del capilar y así hasta que la piedra pierde estructura y se va deshaciendo con el tiempo.

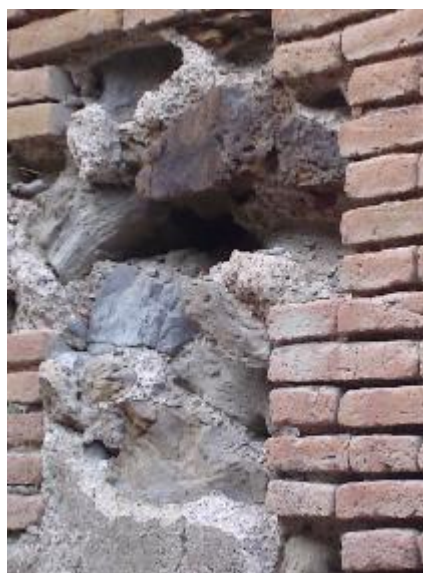
Alveolización, muro del segundo tramo de la pasarela.

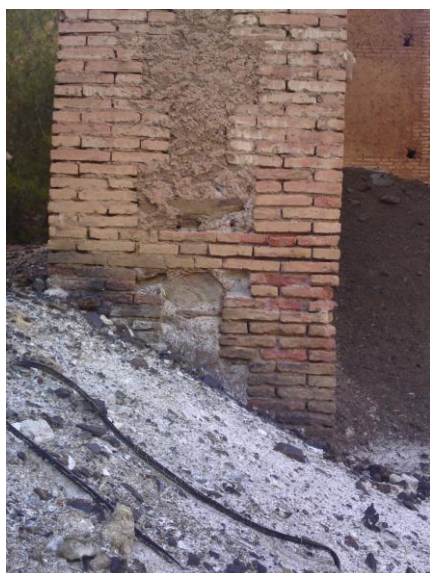
Contaminación bioquímica en ladrillos, muro del primer tramo de la pasarela.

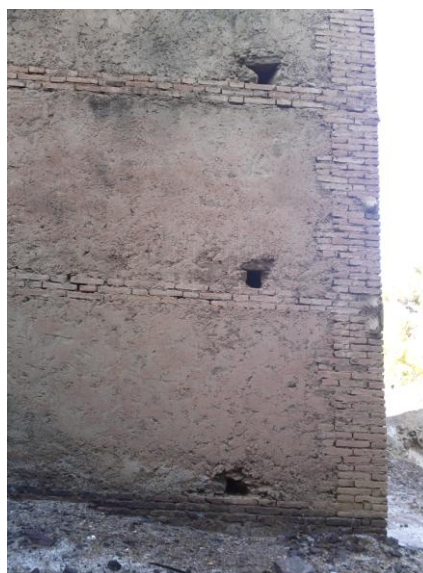
Contaminación bioquímica en ladrillos, muro intersección de la pasarela.

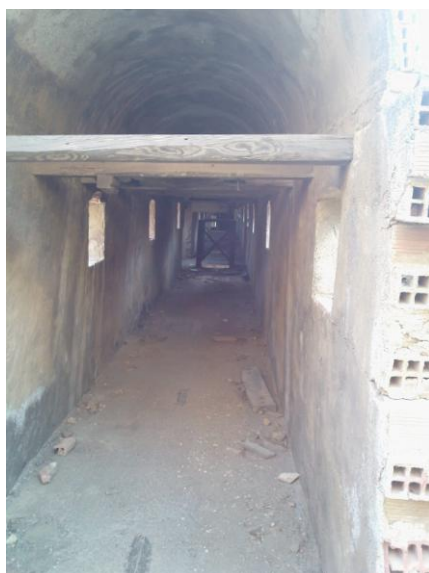
Carcoma común en los rollizos de madera del habitáculo de la pasarela.

Los xilófagos son insectos que roen la madera y dejan cavidades en ella, haciendo galerías paralelas a la fibra. El daño de la madera lo causa la larva durante su alimentación inicial, aunque en ciertos casos, también puede ser causado por insectos plenamente desarrollados. Para que este ataque se origine y desarrolle requiere la presencia de humedad, aunque ciertos insectos de ciclo larvario son capaces de actuar en la madera seca. Existen dos tipos de xilófagos: coleópteros e isópteros, en los primeros destaca la *carcoma* (grande o pequeña) y en los segundos las termitas.

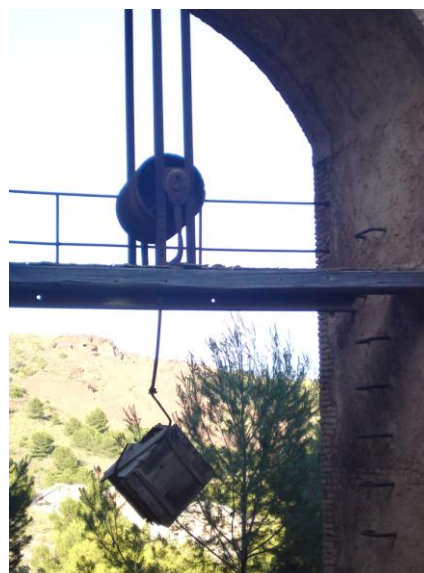
Carcoma común en la viga de madera de la plataforma de trabajo.

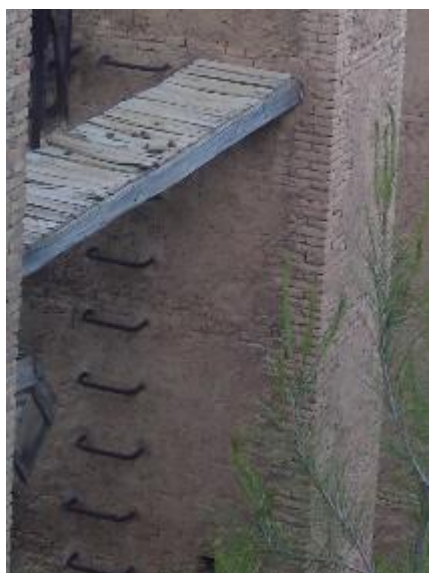
Radiación solar UVA en la viga y entablado de madera de la plataforma.

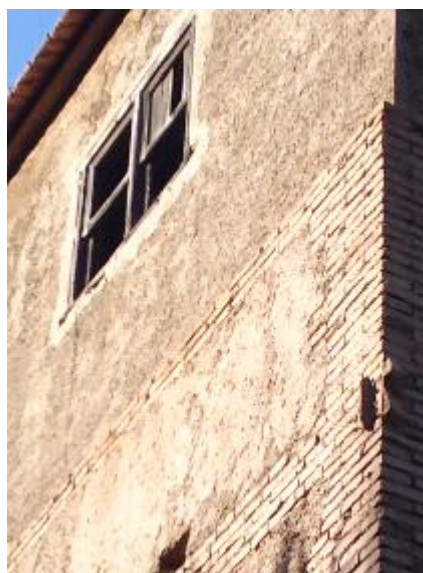
Radiación solar UVA en la ventana de madera de caseta. Alzado posterior.

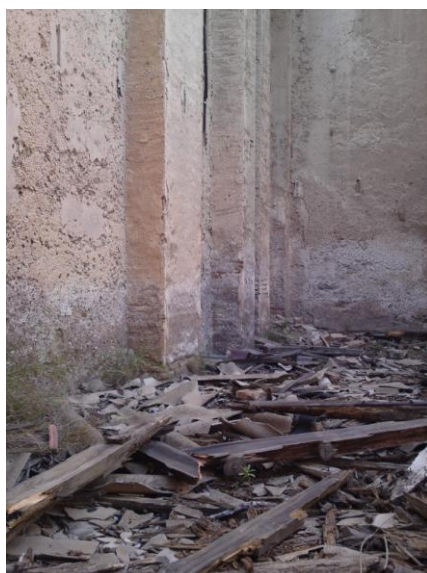
Humedad por capilaridad en el muro de la nave - lavadero 1.

La *humedad por capilaridad* se debe a la succión que el propio material ejerce al agua del subsuelo, en dirección opuesta a la gravedad. Este agua, con sus sales disueltas, es uno de los factores que más influyen en el deterioro de los materiales cuando tras la evaporación del agua estas sales se cristalizan en los poros, disgregando el material. En la nave - lavadero 1 está presente en el perímetro del muro próximo a la zona de contacto con el terreno.

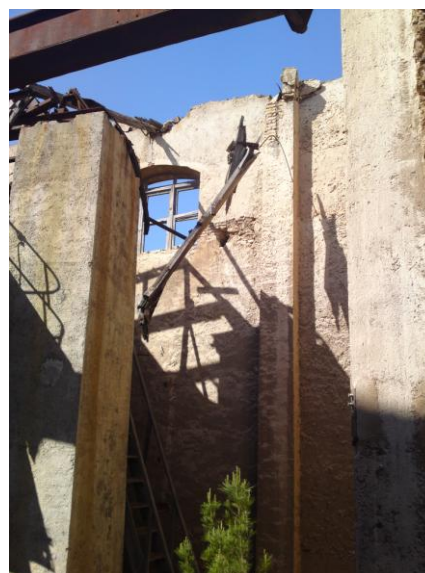
Humedad por filtración en la nave - lavadero 1.

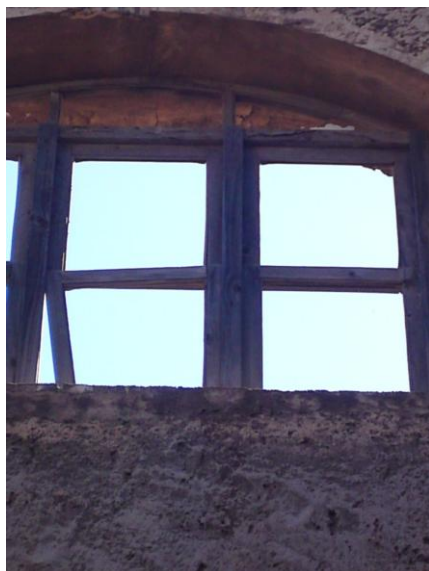
Radiación UVA en las ventanas de madera de la nave - lavadero 1.

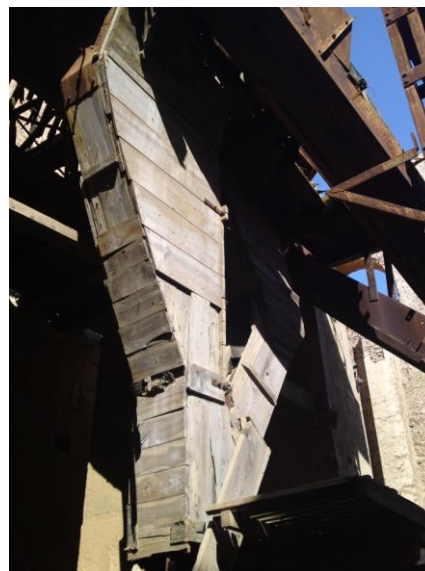
Radiación UVA en la madera. Tolva. Interior de la nave - lavadero 1.

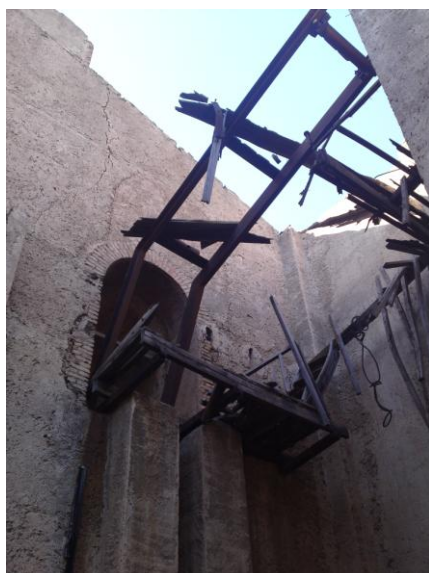
Demolición de la cubierta de la nave - lavadero 1.

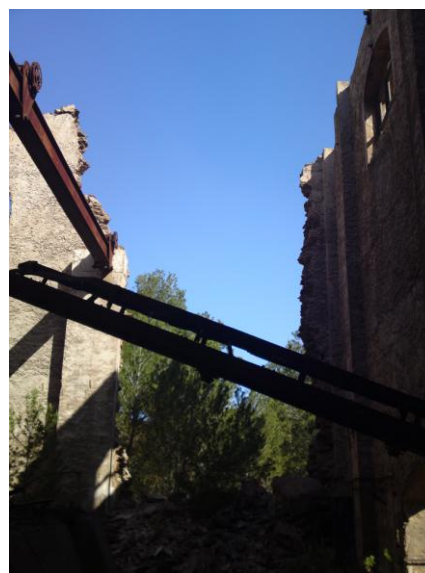
Demolición parcial en muro del alzado lateral izquierdo de la nave - lavadero.

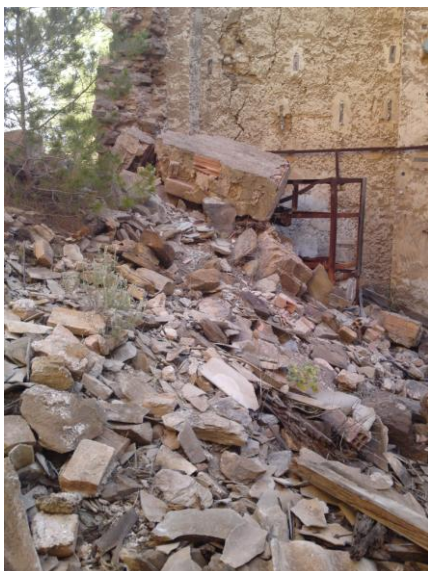
<p><i>Escombros en el interior de la nave - lavadero 1.</i></p></div><div>

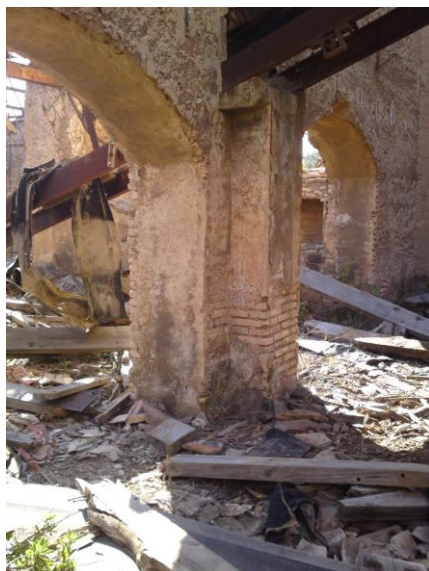
<p><i>Escombros en el interior de la nave - lavadero 1.</i></p></div></div>			
DESCRIPCIÓN			
<p>En esta ficha de patología incluimos las generadas por las demoliciones de la cubierta y el muro del alzado lateral izquierdo, que son los <i>escombros</i> que encontramos en el interior de la edificación.</p>

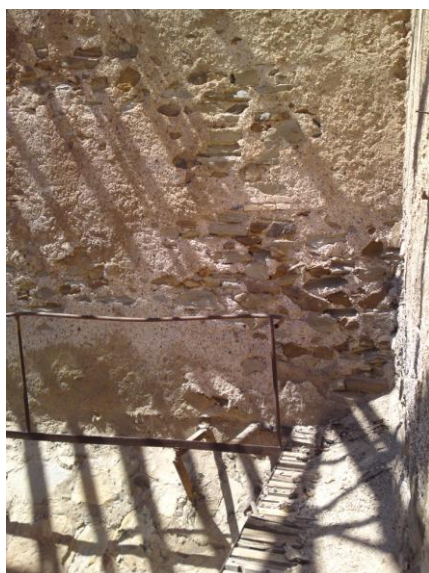
Eflorescencias en el muro interior de la nave - lavadero 2.

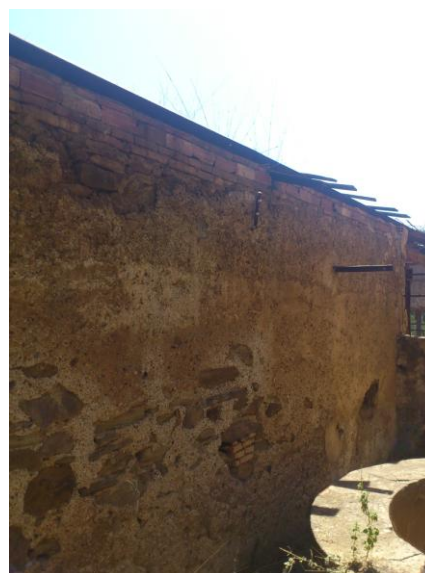
Eflorescencias en el exterior de la nave - lavadero 2.

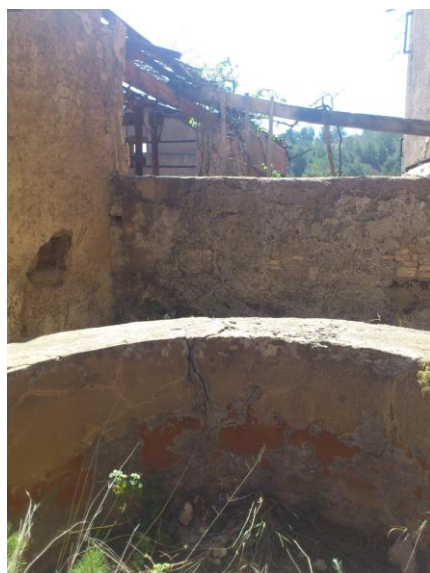
Desprendimiento parcial de mampuestos del muro de la nave.

Los *desprendimientos* son otra patología que encontramos en los elementos pétreos. Las causas de estas pérdidas son muy diversas como: desaparición de la argamasa de unión entre mampuestos, rotura de piezas, la humedad y la arenización.

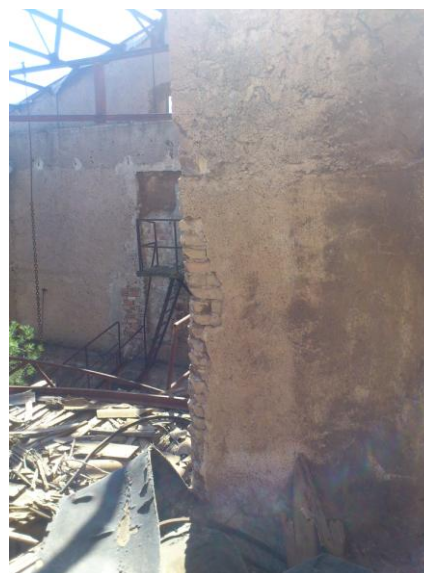
Desprendimientos y desconchados en el enfoscado de la nave - lavadero 2.

Los *desconchados* son una degradación cuya consecuencia es el despegue, y posterior caída, de uno o más estratos superficiales y paralelos entre sí de enfoscados, revocos de mortero y argamasas que recubren los paramentos.

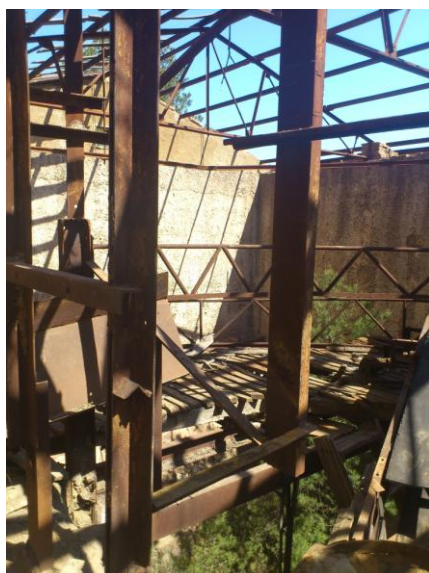
Oxidación en los elementos metálicos de las cerchas. Nave - lavadero 2

En la nave - lavadero 2 encontramos oxidación y corrosión localizadas en los elementos metálicos industriales la cinta transportadora; y en elementos metálicos arquitectónicos como son los perfiles de las cerchas y la estructura del voladizo.

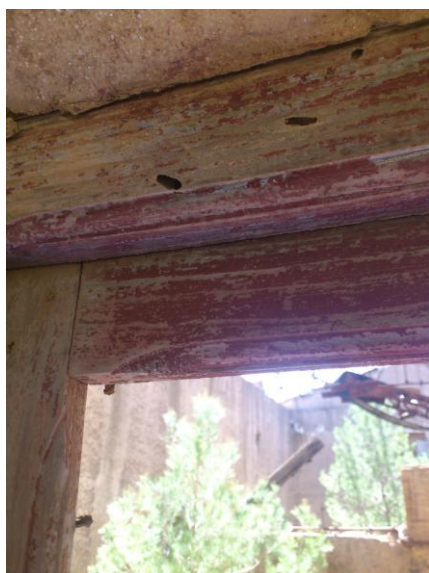
Xilófagos en la madera de las ventanas de la nave - lavadero 2.

Los xilófagos son insectos que roen la madera y dejan cavidades en ella, haciendo galerías paralelas a la fibra. El daño de la madera lo causa la larva durante su alimentación inicial, aunque en ciertos casos, también puede ser causado por insectos plenamente desarrollados. Para que este ataque se origine y desarrolle requiere la presencia de humedad, aunque ciertos insectos de ciclo larvario son capaces de actuar en la madera seca. Existen dos tipos de xilófagos: coleópteros e isópteros, en los primeros destaca la *carcoma* (grande o pequeña) y en los segundos las termitas.

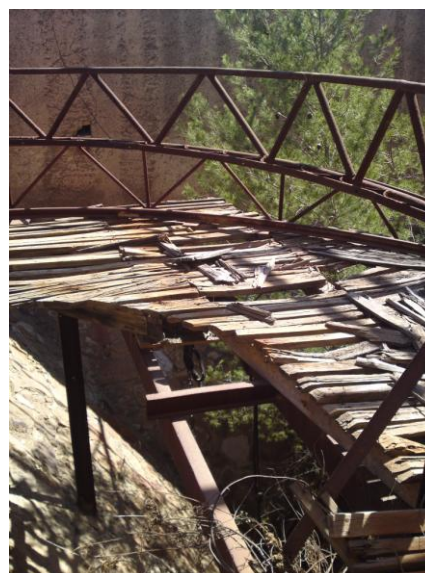
Carcoma común en el entablado del voladizo de la nave - lavadero 2.

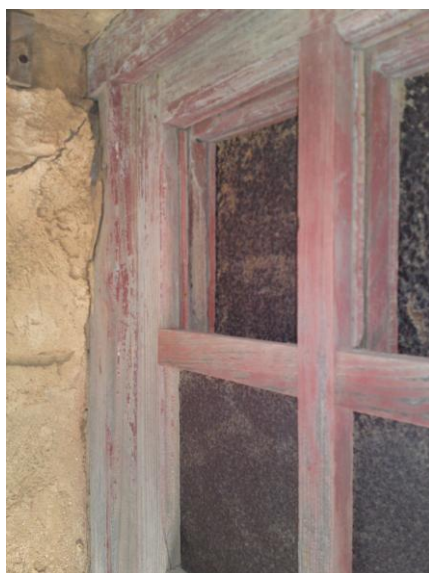
Radiación UVA en las ventanas de madera de la nave - lavadero 2.

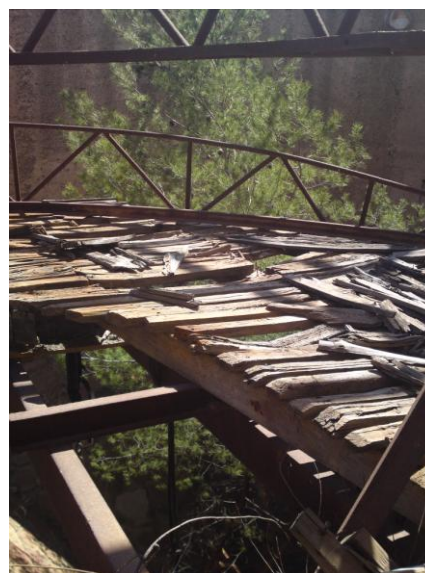
Radiación UVA en la madera. Interior de la nave - lavadero 2.

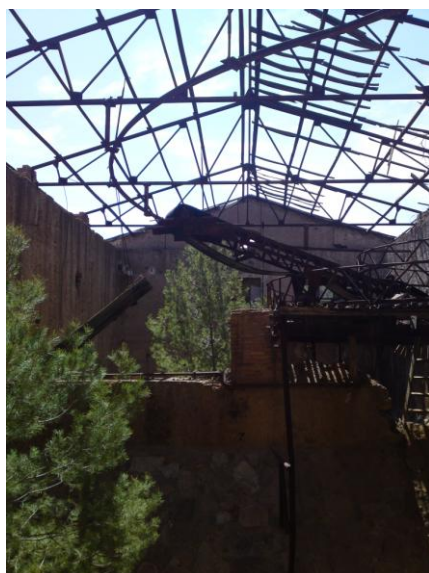
Demolición de la cubierta de la nave - lavadero 2.

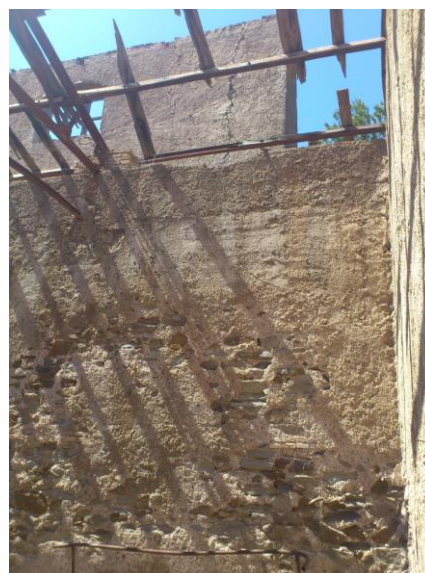
Demolición de la cubierta de la nave - lavadero 2.

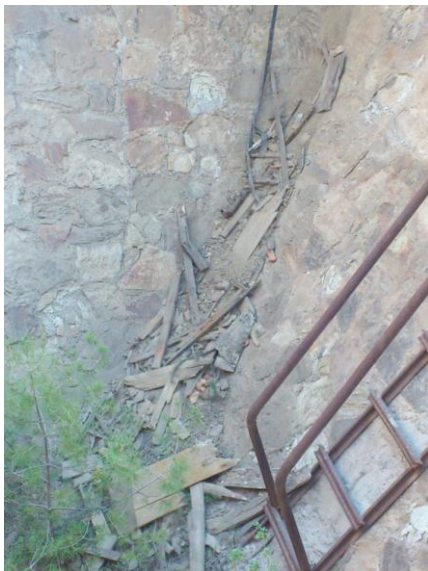
<p><i>Escombros en el interior de la nave - lavadero 2.</i></p></div><div>

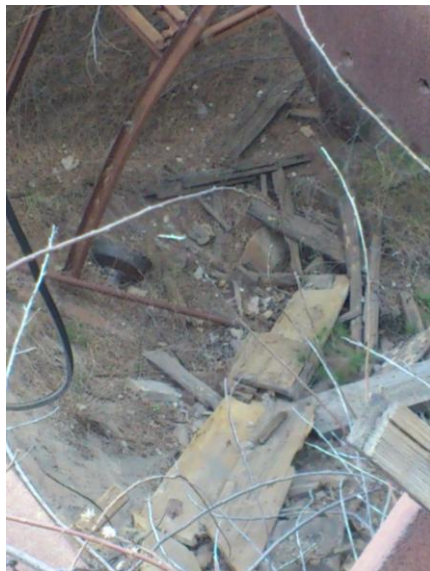
<p><i>Escombros localizados en el interior de las balsas de la nave 2.</i></p></div></div>			
DESCRIPCIÓN			
<p>En esta ficha de patología incluimos la generada por la demolición de la cubierta, que son los <i>escombros</i> que encontramos en el interior de la nave - lavadero 2.</p>

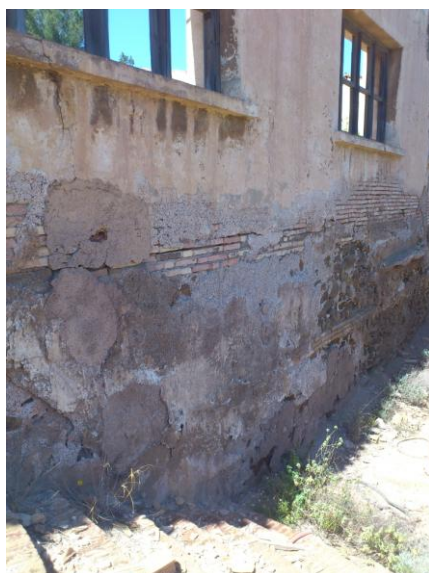
Humedad por capilaridad, muro del alzado frontal de la nave - lavadero 3.

La *humedad por capilaridad* se debe a la succión que el propio material ejerce al agua del subsuelo, en dirección opuesta a la gravedad. Este agua, con sus sales disueltas, es uno de los factores que más influyen en el deterioro de los materiales cuando tras la evaporación del agua estas sales se cristalizan en los poros, disgregando el material. En la nave - lavadero 3 está presente en el perímetro del muro próximo a la zona de contacto con el terreno.

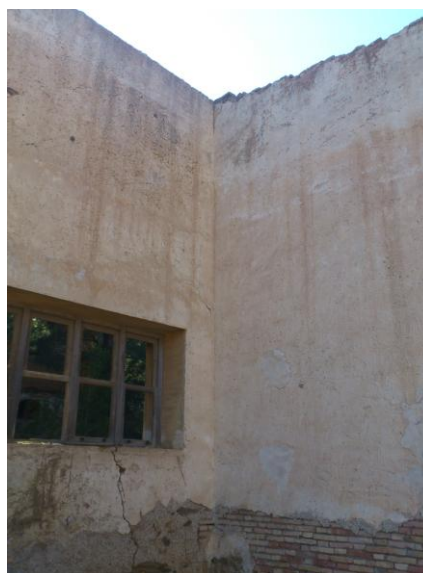
Humedad por filtración, paramento interior de la nave - lavadero 3.

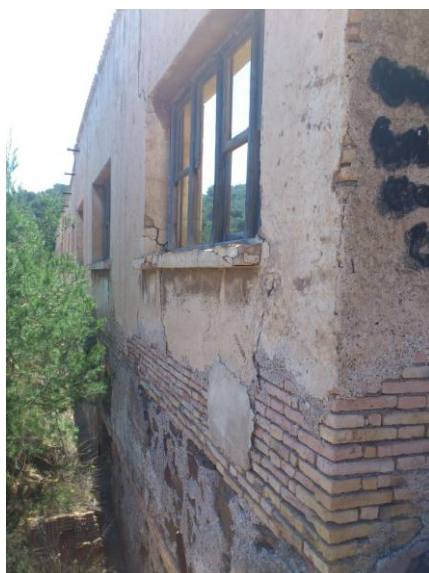
Eflorescencias en el muro exterior de la nave - lavadero 3. Alzado frontal.

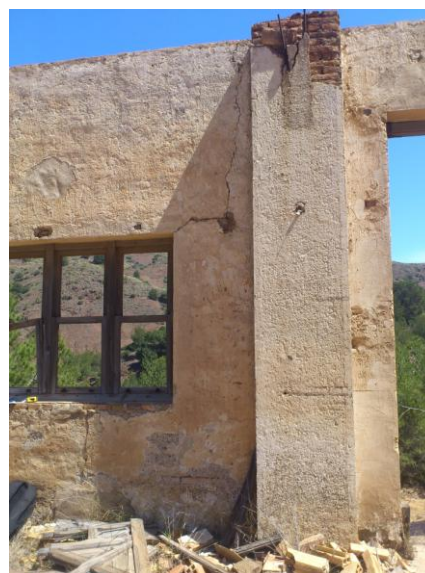
Eflorescencias en el interior de la nave - lavadero 3. Alzado frontal.

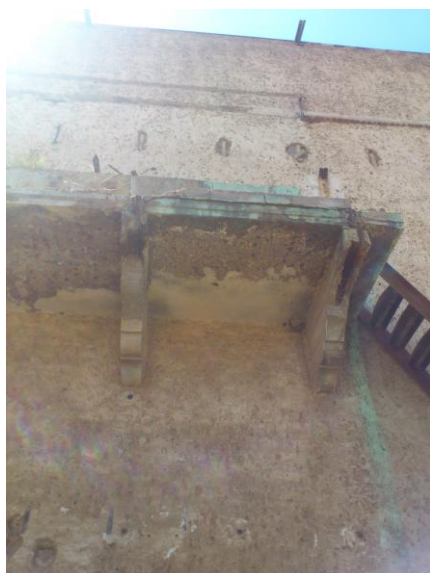
Desprendimiento del hormigón del voladizo de la nave - lavadero 3.

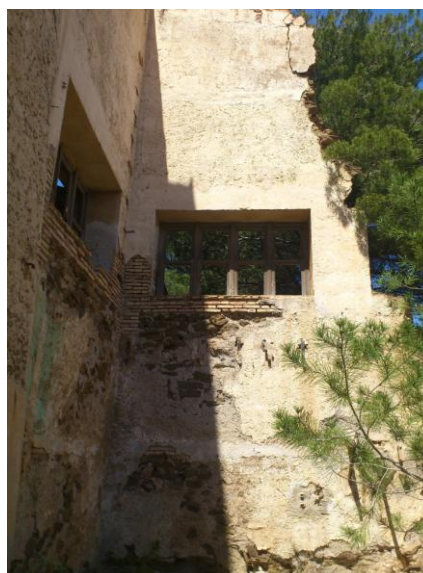
Desprendimientos y desconchados en el enfoscado de la nave - lavadero 3.

Los *desconchados* son una degradación cuya consecuencia es el despegue, y posterior caída, de uno o más estratos superficiales y paralelos entre sí de enfoscados, revocos de mortero y argamasas que recubren los paramentos.

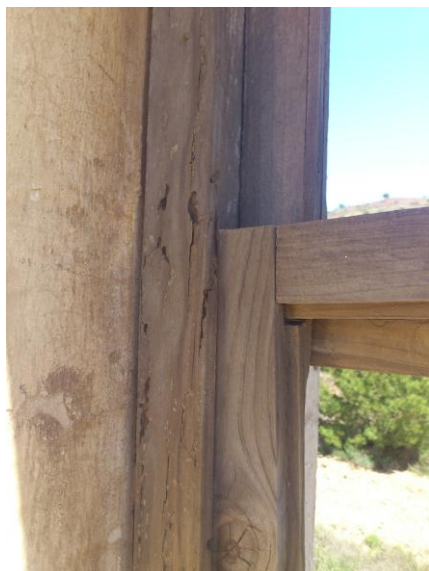
Xilófagos en la madera de las ventanas de la nave - lavadero 3.

Los xilófagos son insectos que roen la madera y dejan cavidades en ella, haciendo galerías paralelas a la fibra. El daño de la madera lo causa la larva durante su alimentación inicial, aunque en ciertos casos, también puede ser causado por insectos plenamente desarrollados. Para que este ataque se origine y desarrolle requiere la presencia de humedad, aunque ciertos insectos de ciclo larvario son capaces de actuar en la madera seca. Existen dos tipos de xilófagos: coleópteros e isópteros, en los primeros destaca la *carcoma* (grande o pequeña) y en los segundos las termitas.

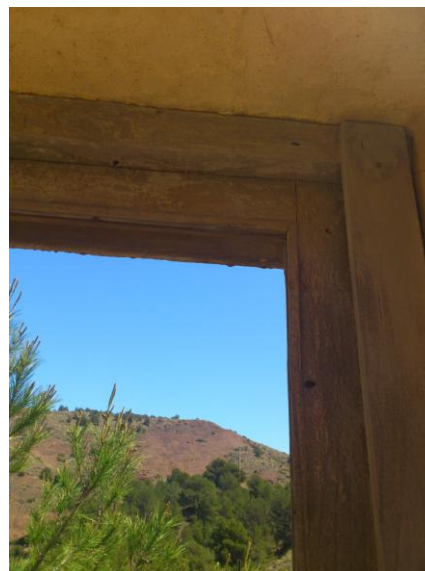
Carcoma común en las ventanas de la nave - lavadero 3.

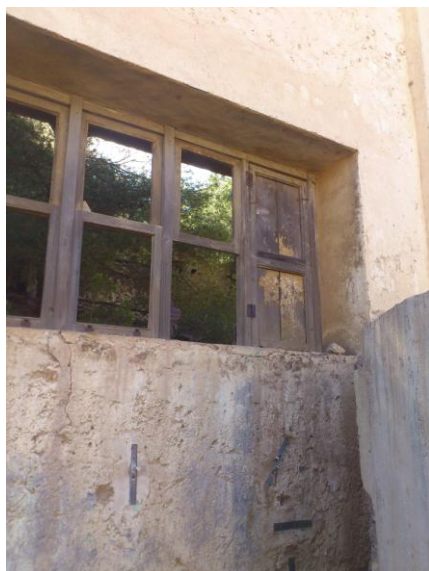
Pudrición parda en la madera de la ventana de la nave - lavadero 3.

La pudrición que encontramos en la nave - lavadero 3 es parda y se encuentra localizada en la ventana del alzado lateral derecho en la cara interior. También vemos esta patología en la madera de los peldaños de la escalera que da al voladizo.

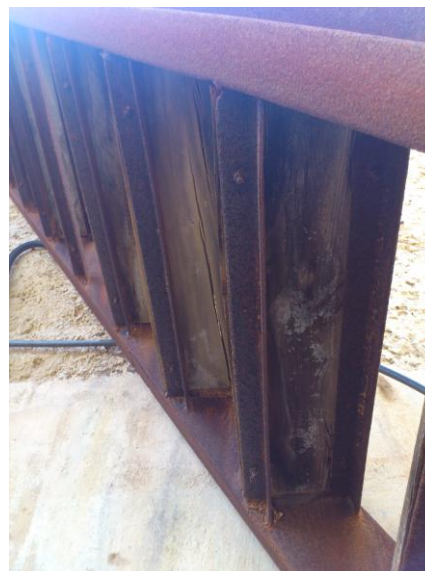
Pudrición parda en la madera de la escalera de la nave - lavadero 3.

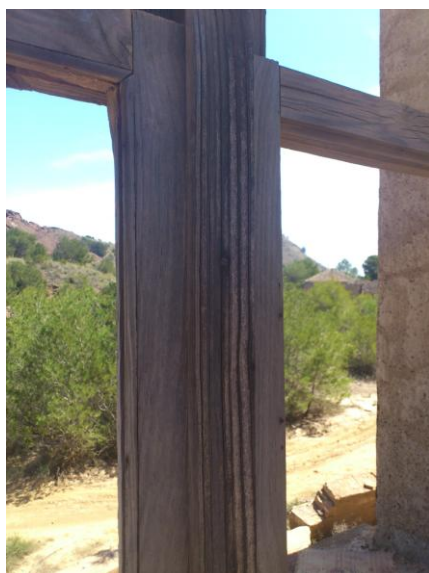
Radiación UVA en las ventanas de madera de la nave - lavadero 3.

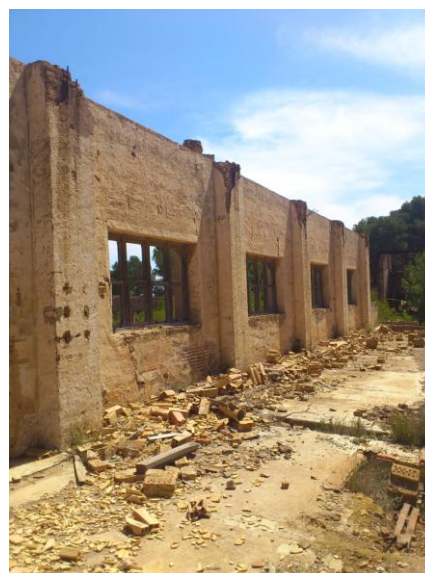
Radiación UVA en la madera. Interior de la nave - lavadero 3.

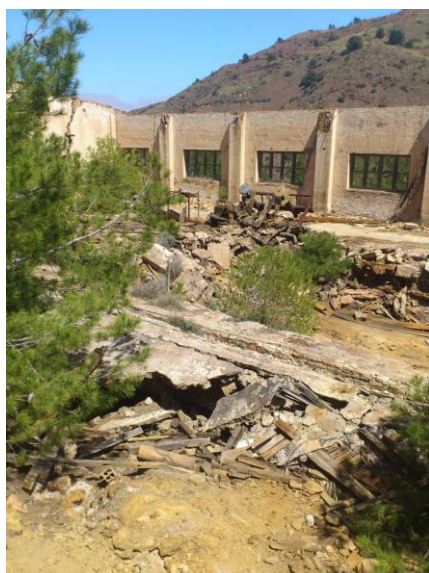
Demolición de la cubierta de la nave - lavadero 3.

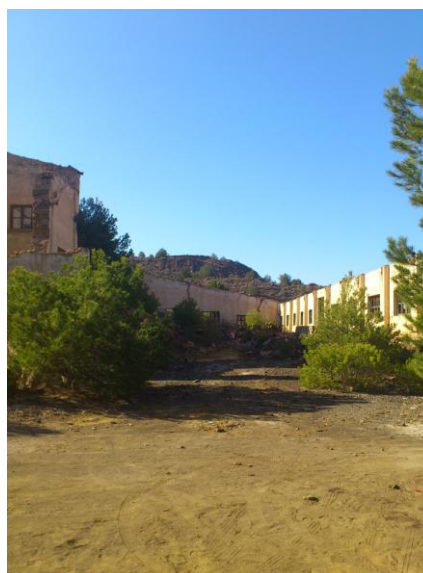
Demolición del muro del alzado lateral izquierdo de la nave - lavadero 3.

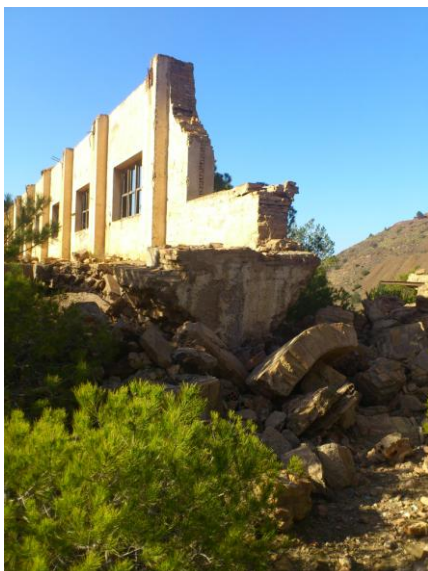
<p><i>Escombros en el exterior de la nave - lavadero 3.</i></p>

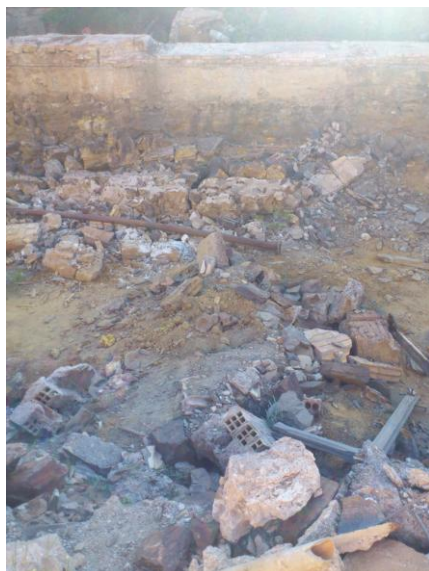
<p><i>Escombros en el interior debido a las demoliciones.</i></p></div>			
DESCRIPCIÓN			
<p>En esta ficha de patología incluimos aquella que se debe a la demolición de la cubierta y los muros de carga, que son los <i>escombros</i> que encontramos en el interior de la nave - lavadero 3.</p>

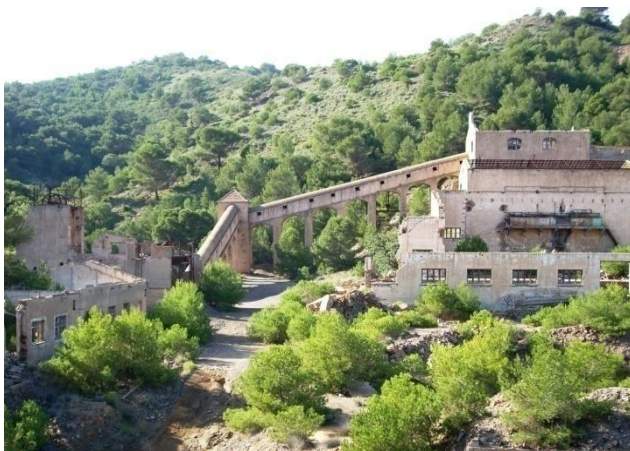
*Vista general de la Mina - Lavadero El Lirio.
Demolición de las cubiertas.²*

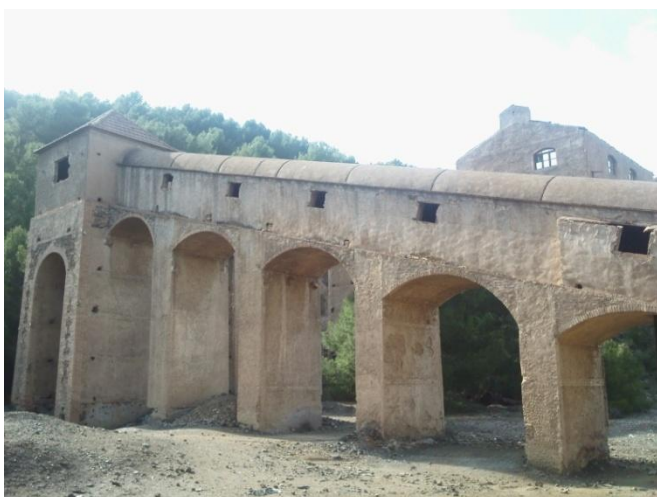
Estado actual de la pasarela de la Mina - Lavadero El Lirio.
